V O N D S T M E L D I N G

RESTEN VAN OOSTENDSE VESTINGSMUREN

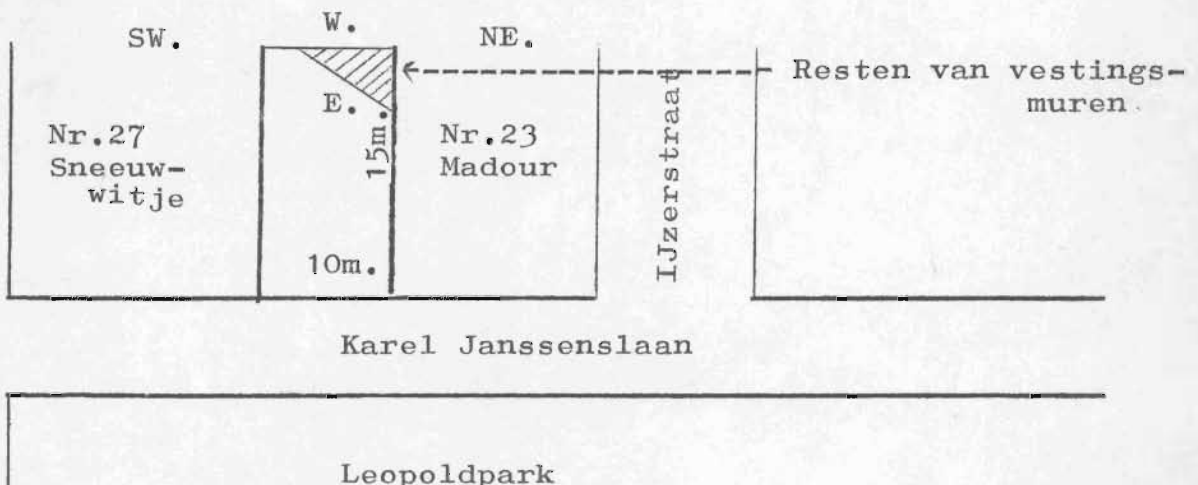
SITUATIESCHETS

De muur steekt met zijn bovenste vlak 0,50 m. boven het straatniveau uit. Zijn minimumhoogte is drie meter. Dit was het zichtbare gedeelte na uitdelving van een gat van 1 meter diepte. Waarschijnlijk steekt de muur nog dieper wat echter niet verder gecontroleerd werd. Het zichtbare stuk muur is OOST-WEST gericht, waarbij het Oostelijk uiteind onder huis nr. 23 verbouwd werd en het Westelijk deel onder de huizenblok richting Van Iseghemlaan verdwijnt. De muur is drie meter breed. De zichtbare opstaande kant van de muur bestaat uit $1\frac{1}{2}$ tot 2 lagen gemetselde kleine donkerrode bakstenen, terwijl in het overige van de breedte zwaardere gele en rode bakstenen (moefen?) voorkomen. Dit laatste was waarschijnlijk afkomstig van afbraakmateriaal.

Het gaat hier om een van de vele vestingsmuren die in speerpuntvorm waren uitgebouwd ter bescherming van de Westpoort, en waarvan de punt wees naar een richting die lag tussen het huidige LEOPOLD I-plein en de Koningsstraat.
